NOTA INFORMATIVA PS 19/2019

POSIBILIDAD DE QUE DETERMINADOS ANDADORES ROLATOR DE ALUMINIO 'ERGO' PUEDAN VOLCARSE O ROMPERSE POR EL ARMAZÓN SUPERIOR

**POSIBILIDAD DE QUE DETERMINADOS
ANDADORES ROLATOR DE ALUMINIO 'ERGO'
PUEDAN VOLCARSE O ROMPERSE POR EL
ARMAZÓN SUPERIOR**

IMPORTANTE AVISO DE SEGURIDAD

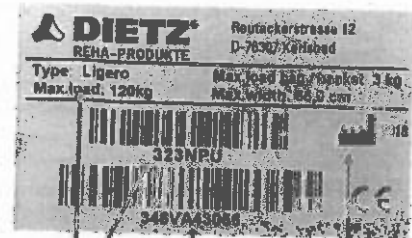
Modelo y
referencia

Número de
serie

Año de
fabricación

En la etiqueta del producto se especifica: modelo, número de serie y año de fabricación.

El número de lote, viene indicado en el albarán de compra. Ver la relación de los números de serie y lote afectados del andador Rolator de aluminio 'Ergo' en el Anexo I de la Nota informativa de la AEMPS adjunta.

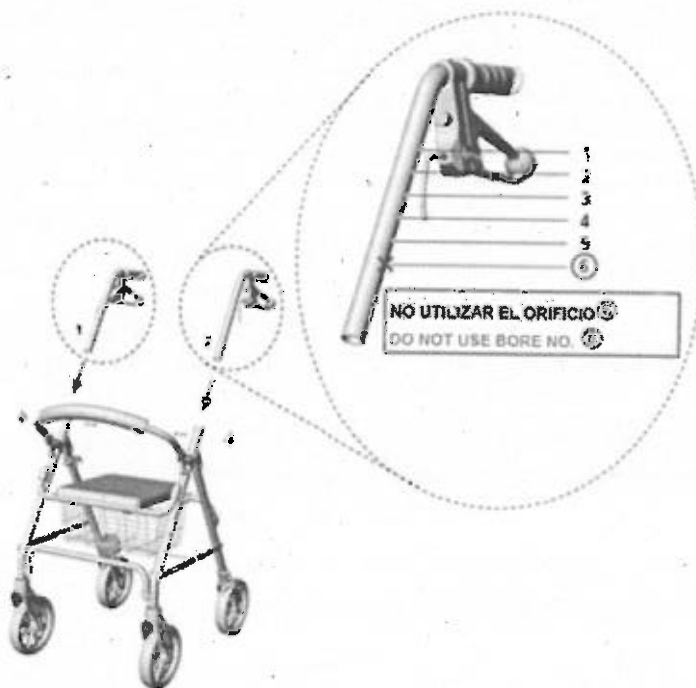
Como les informamos el 6º orificio de regulación de altura de las empuñaduras, que corresponde a la posición de máxima altura NO debe utilizarse. Abajo mostrado verá grafico ilustrativo.

Podremos a sustituir las empuñadoras de forma que no tengan esta sexta regulación y así ya no haya el menor riesgo para sus clientes / usuarios.
