NOTA INFORMATIVA PS 30/2019

POSIBILIDAD DE QUE EL RESERVORIO DE DETERMINADAS BOMBAS DE INSULINA MINIMED™ SERIE 600 SE SUELTE

Agencia Española de Medicamentos y Productos Sanitarios AEMPS

Nota urgente de seguridad Bombas de insulina MiniMed™ Serie 600 Anillo de retención de la bomba

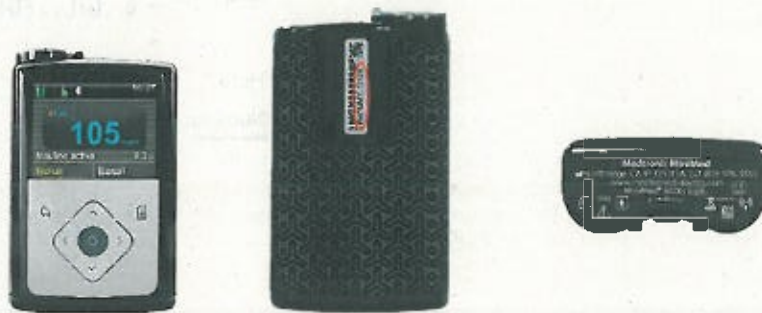
- Bombas de insulina MiniMed™ 640G, modelos MMT-1711 y MMT-1712
- Bombas de insulina MiniMed™ 670G, modelos MMT-1780, MMT-1781 y MMT-1782

Figura 1: Bomba de insulina MiniMed™ 640G (ver nombre de la bomba en la parte de abajo y el modelo en la parte trasera)

Figura 2: Bomba de insulina MiniMed™ 670G

3. Siga las instrucciones de uso sobre cómo insertar el reservorio correctamente, examine el anillo de retención de la bomba de forma rutinaria y compruebe que el reservorio queda bien bloqueado cada vez que cambia el equipo de infusión.

4. Si el reservorio no queda bloqueado en la bomba o el anillo de retención está suelto, dañado o ha desaparecido, deje de utilizar la bomba de insulina y vuelva a su plan alternativo de inyecciones manuales de insulina de acuerdo con las recomendaciones de su médico. No vuelva a insertar el reservorio en la bomba mientras esté conectada, ya que podría administrarse por error una gran cantidad de insulina en bolus. Póngase en contacto con el Servicio de Asistencia Técnica de Medtronic en el teléfono 900 120 330.

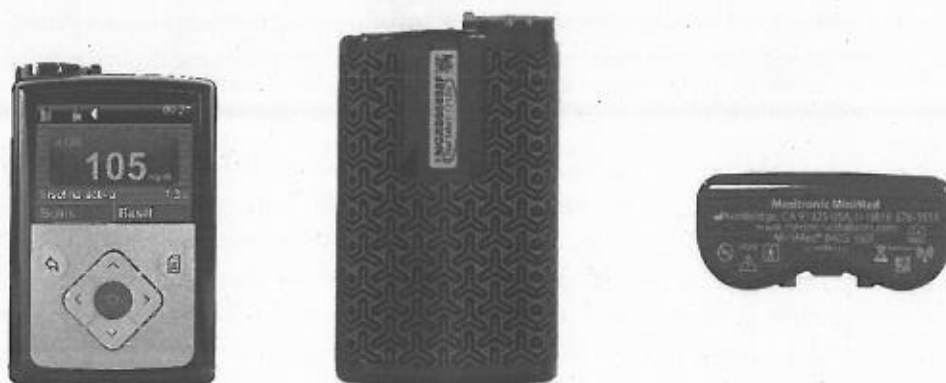
- Bombas de insulina MiniMed™ 640G, modelos MMT-1711 y MMT-1712
- Bombas de insulina MiniMed™ 670G, modelos MMT-1780, MMT-1781 y MMT-1782

Figura 1: Bomba de insulina MiniMed™ 640G (ver nombre de la bomba en la parte de abajo y el modelo en la parte trasera)

Figura 2: Bomba de insulina MiniMed™ 670G

2. Si se le cae o golpea la bomba accidentalmente, compruebe si se han producido daños en la bomba y en el anillo de retención.
3. Siga las instrucciones de uso sobre cómo insertar el reservorio correctamente, examine el anillo de retención de la bomba de forma rutinaria y compruebe que el reservorio queda bien bloqueado cada vez que cambia el equipo de infusión.

4. Si el reservorio no queda bloqueado en la bomba o el anillo de retención está suelto, dañado o ha desaparecido, deje de utilizar la bomba de insulina y vuelva a su plan alternativo de inyecciones manuales de insulina de acuerdo con las recomendaciones de su médico. No vuelva a insertar el reservorio en la bomba mientras esté conectada, ya que podría administrarse por error una gran cantidad de insulina en bolus. Póngase en contacto con el Servicio de Asistencia Técnica de Medtronic en el teléfono 900 120 330.
