NOTA URGENTE DE SEGURIDAD EN CAMPO FA-Q224-HF-4

Kit de implante LVAS HeartMate 3™ (Modelo: 106524INT)
Controlador del sistema HeartMate 3™ (Modelo: 106531INT)
Controlador del sistema de flujo bajo HeartMate 3™ 2.0 (Modelo:
106531LF2)

Julio de 2024

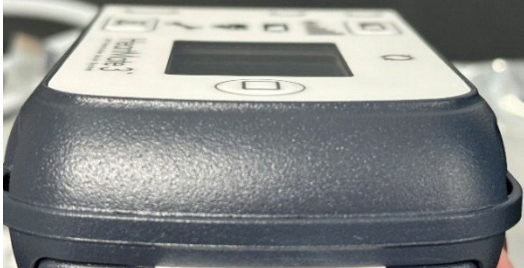
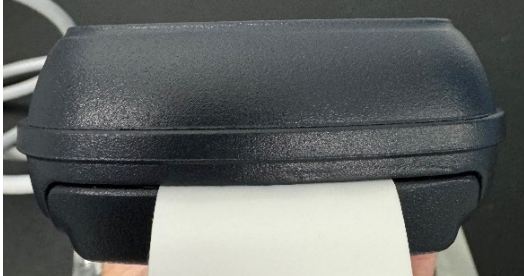
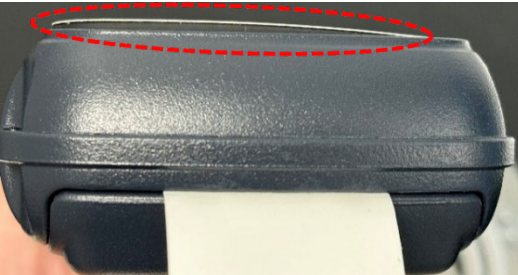
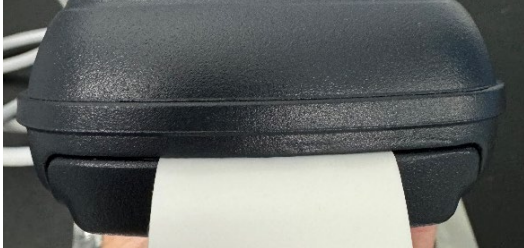
Abbott ha detectado la posibilidad de que la membrana de la interfaz de usuario (IU) sobresalga en los controladores, en cuyo caso se observará a lo largo del borde de la carcasa del controlador, cerca del botón de visualización, como se señala en las imágenes siguientes. El producto no va a retirarse. A fecha de 25 de junio de 2024, Abbott no ha recibido ninguna queja al respecto. Abbott ha informado sobre la posibilidad de este problema y ha proporcionado a los clientes instrucciones iniciales para comprobar si sobresale la membrana de la IU en los controladores. A fecha de 8 de julio de 2024, tras proporcionar dichas instrucciones de comprobación, Abbott ha recibido 4 quejas de clientes que han observado que sobresale la membrana de la IU, sin que se haya informado de ningún caso de daños a pacientes. Es improbable que se produzcan consecuencias adversas graves para la salud porque sobresalga la membrana de la interfaz de usuario como se detalla a continuación.

Si la membrana de la IU sobresale y el controlador queda expuesto a líquidos, es posible que penetre líquido dentro del controlador, lo que podría dañar los ensamblajes de placas de circuito impreso (PCBA). Ello podría ocasionar alarmas imprevistas y positivas falsas e incidencias en la interfaz de usuario (uso de botones, pérdida de alarmas visuales, etc.). La penetración de líquido también puede provocar pérdida de potencia en la bomba y su consiguiente detención, aunque ello es muy poco probable por las redundancias en el trayecto de potencia a la bomba.

Controlador del sistema HeartMate 3 con borde sobresaliente cerca del botón de visualización	Controlador del sistema HeartMate 3 <u>sin borde sobresaliente</u> cerca del botón de visualización
Vista del borde superior (cerca del botón de visualización)

- Antes de utilizar el controlador o entregarlo al paciente, examine minuciosamente el borde del controlador cerca del botón de visualización para cerciorarse de que no sobresale la membrana de la IU (consulte los ejemplos visuales suministrados). No entregue a los pacientes controladores donde sobresalga la membrana de la IU y póngase en contacto con el representante local de Abbott para informar sobre los controladores donde sobresalga la membrana de la IU. En los controladores donde no sobresale ahora la membrana de la IU tampoco sobresaldrá con el transcurso del tiempo.

Abbott ha establecido un punto de inspección específico dentro del proceso de fabricación como medida inmediata y aplicará otras medidas correctivas para solucionar este problema. Con el fin de ayudar a los pacientes que necesitan un implante, durante el transcurso de la investigación y la aplicación de medidas correctivas Abbott seguirá distribuyendo kits de implante y controladores potencialmente afectados hasta que haya disponibilidad de controladores no afectados. Los números de serie afectados por este aviso se actualizarán continuamente en el sitio web de avisos sobre productos de Abbott: [Cardiovascular Product Advisories | Abbott](#).
